Alim ATX 200W, 250W et 300W sans marque.

Le circuit imprimé (SF), coté soudures, est marqué LEC-971.

**Alim ATX 250W
SMEV
J.M 2002**

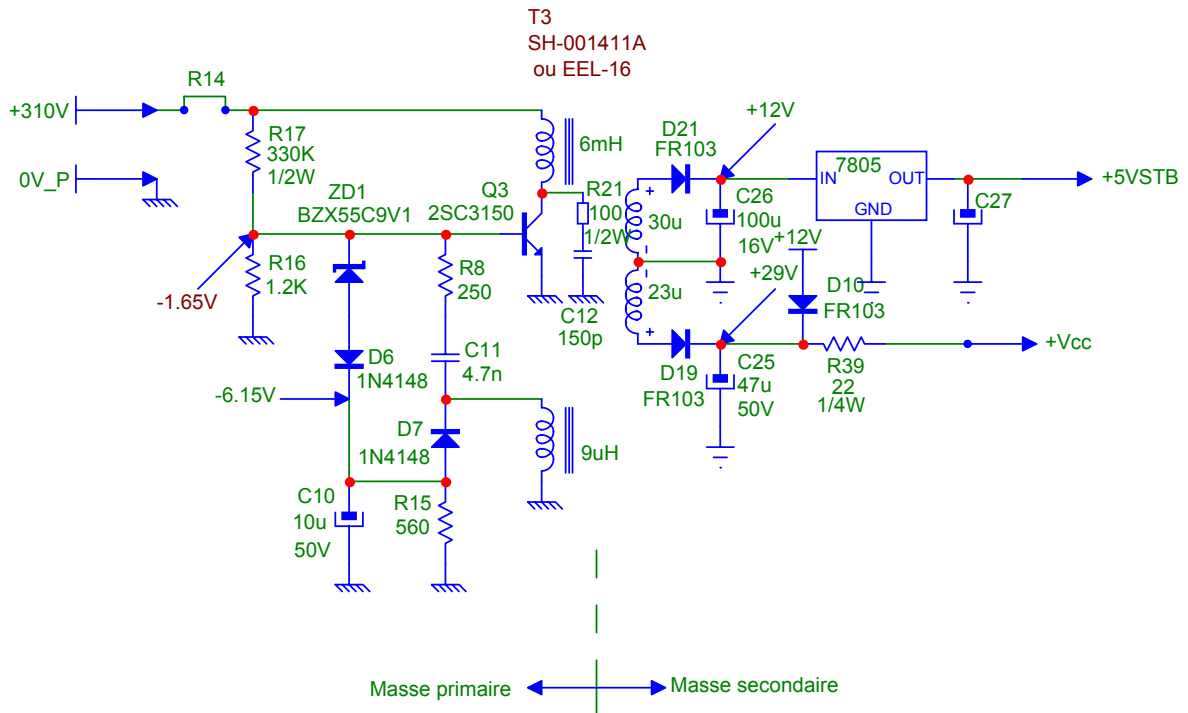
Partie secteur

Le fusible secteur (5AT ou 6AT suivant modèle) est quelques fois HS, il faut contrôler Q3 (2SC5027-R ou 2SC3150), qui est peut-être en CC.

Contrôler RTH (1R 5W) peut-être coupée

Contrôler ZD1 (BZX55C9V1), peut être en CC.

Contrôler D6 et D7 (1N4148), peut être en CC.

Variantes : RTH peut être une NTC 14 ohms à 20°C
LF remplacée par deux straps

Fusible secteur (6AT) HS.

C36 et C37 5nF 1KV en CC. (filtre secteur).

Fusible secteur (5AT) HS.

C6 220 μ F 200V HS, (filtre du +310V et diviseur capacitif du +155V), on remplace C5 et C6 !

Q1 et Q2 en CC (E13007-2), remplacés par des BUF405A.

BRDG à 2 diodes en CC (pont redresseur du secteur) KBP203, remplacé par un RS405L.

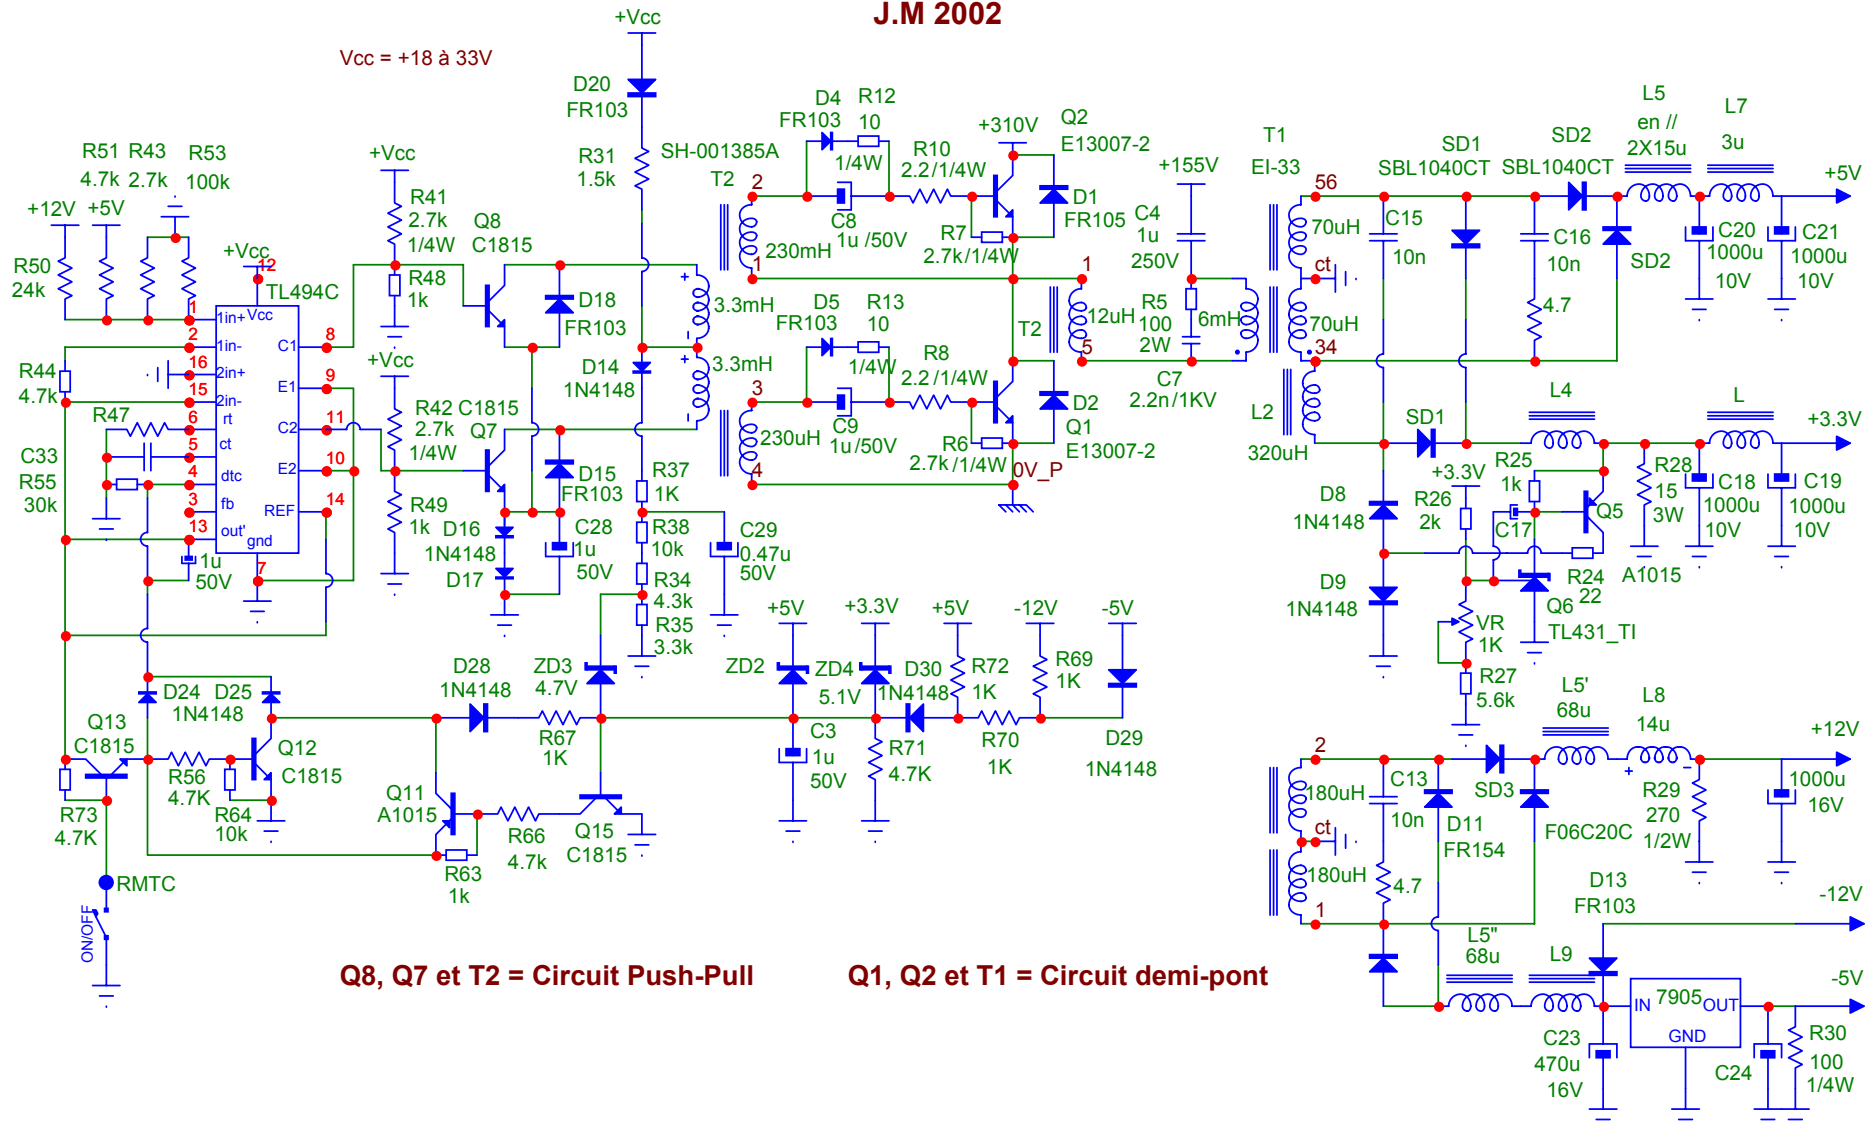
**Alim ATX 250W
SMEV
J.M 2002**

Ces résistances sont à contrôler systématiquement :

R31(1.5K 1/4W), si brûlée ou coupée, à remplacer par une 1/2W

R39(22R 1/4W), si brûlée, le TL494 est HS.

R41(2.7K 1/4W),

R42(2.7K 1/4W).

R31 (1.5K 1/4W) coupée. (alim du circuit push-pull), remplacée par une 1.5K 1/2W, une 1W ne nuit pas.

C28 (1 μ 50V 105°) ne fait plus que 0.8 μ F.

R31 (1.5K 1/4W), R41 et R42 (2.7K 1/4W), brûlées.

Après remplacement des ces résistances, le +5V monte à +20V et le +12V monte à +17V, en stan by, DANGER.

Si on tente de démarrer l'alim (PS-ON à la masse), le TL494 est détruit, puis la R39 (22R) et la R31 fument.

Le +Vcc fait +89V ! (normalement le +Vcc fait entre +18 et +33V).

Donc, en une seule fois, remplacer R31, R41, R42, R39, le TL494 et C10 (10 μ F 50V 105°).

Vérifier C25 (47 μ F 50V),

vérifier C26 (100 μ F 25V),

contrôler R24 (22R 1/8W),

contrôler D8 et D9 (1N4148),

contrôler Q5 (2SA1015).
